## Umfangreiche Restaurierungsarbeiten

# Das Hauptportal der Pfarrkirche St. Jakobus erhält seine Barocktür zurück

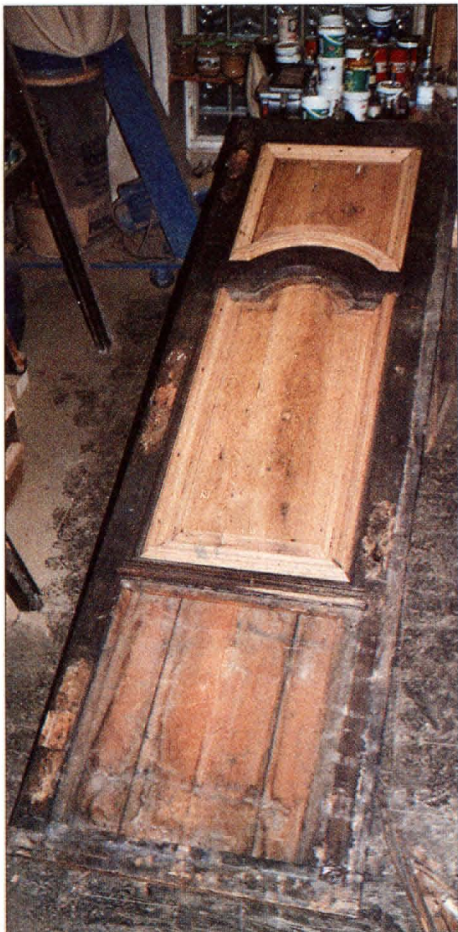
eigentliche Eindruck des Hauptportals war durch den Anbau völlig verändert. Das barocke Eingangsgewände aus Sandstein war von außen nicht mehr zu sehen.

baut sei. Bei näheren Untersuchungen konnte nachgewiesen werden, dass es sich hierbei um die originale Eingangstür aus der Entstehungszeit der Kirche handelt. Allerdings wurden die Seiten vertauscht. Riegelseite wurde Schlossseite und umgekehrt. Auch wurden die Flügelbreiten verändert, was natürlich zurückgebaut (rekonstruiert) werden musste. Leider war die 250 Jahre alte Tür in einem Zustand, der eine Verwendung als Eingangstür nicht ohne weiteres zuließ. Das Holz war gerissen. Die massiven Eichefüllungen waren zusammengetrocknet, die unteren Füllungen und Rahmenkonstruktionen verwittert und brüchig. Auch waren dutzende Nägel ins Holz geschlagen, um die Tür zusammenzuhalten, was aber ein „Arbeiten“ der Tür verhinderte. Die Folge war eine starke Rissbildung auch auf der Innenseite der Tür, die in Weichholz ausgeführt ist.

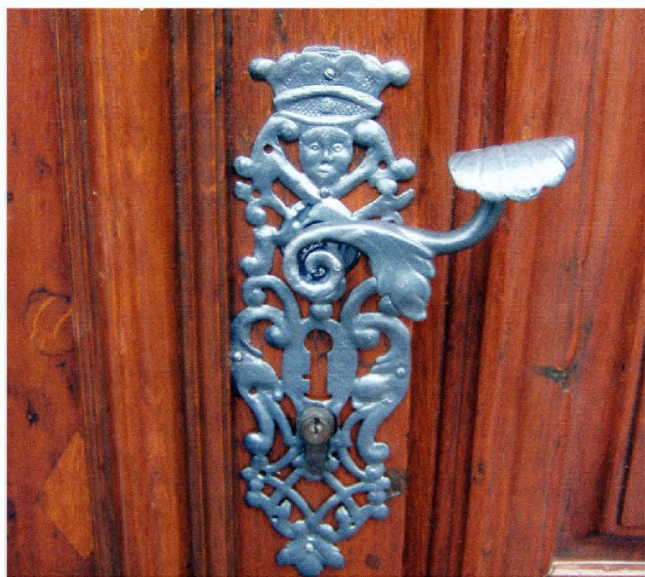
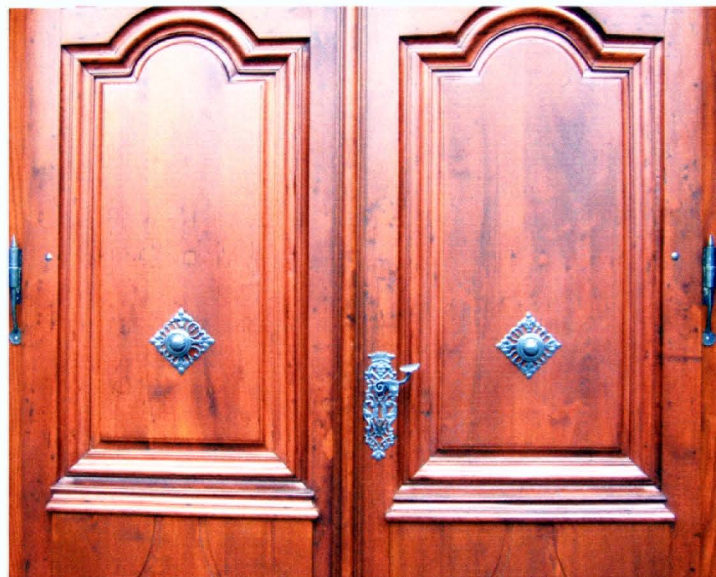
In der Werkstatt (Füllungen ohne Oberfläche) – an alter Stelle eingebaut

Alle Holzteile wurden von der fast schwarzen, verwitterten Leinöberfläche befreit. Die Fehlstellen auf der Außenseite der Tür wurden mit altem Holz aus Eichenfassböden fast unsichtbar ausgeleimt. Die eingetrockneten Füllungen wurden verbreitert, um einen sicheren Halt in den Profilen zu gewährleisten. Die teilweise zerbrochenen Profile wurden verleimt. Nach der Säuberung der Profile und der Füllungen wurden diese wieder auf die Tür aufgebracht.

Die beiden unteren Füllungen wurden komplett neu angefertigt, da auch diese nicht original und völlig verwittert waren. Bei der Rekonstruktion der unteren Füllungen, diente uns eine vergleichbare Pfälzer Barocktür mit Doppelflügeln (aus unserem Fundus) als Vorlage.
