273 ARBEITSSTUNDEN ...

... für ein barockes Prunkstück: Tür von St. Jakobus in Hambach restauriert

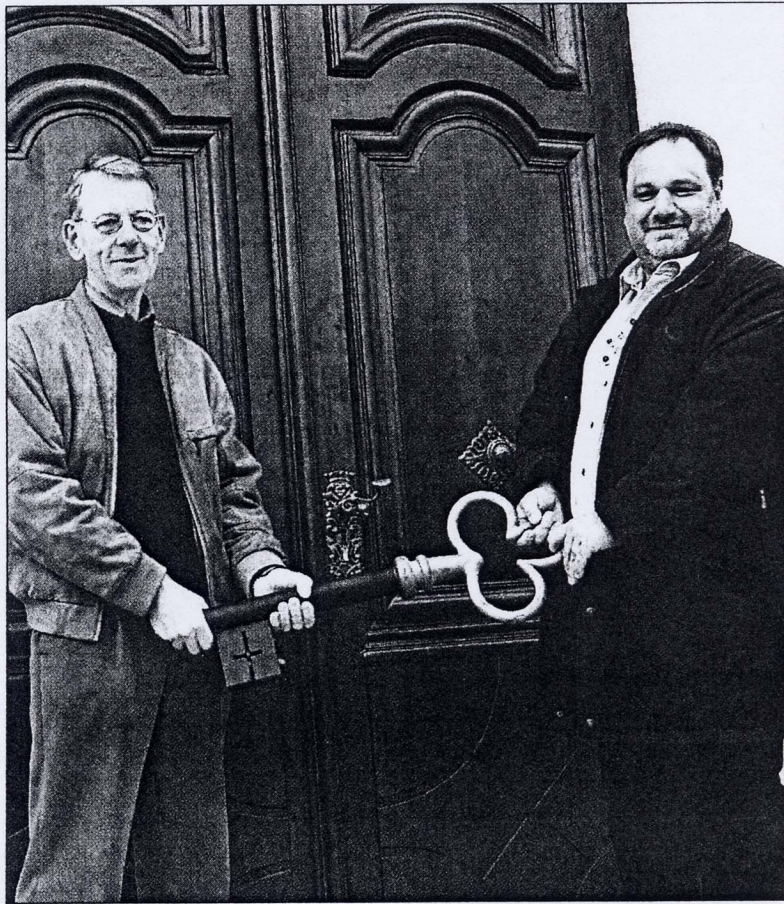
Inoffizielle Übergabe: Restaurator Martin Denzinger (rechts) und der stellvertretende Verwaltungsrat, Dr. Kurt Rommel, vor der wieder hergestellten und an ihren alten Platz zurückgekehrten Hauptportaltür. —FOTO: AWK

Was dann beginnt, ist eine mühevoll Wiederherstellungsarbeit, die einige Zeit in Anspruch nimmt: Die 250 Jahre alte Türe kommt in die Werkstatt. Sie ist in schlechtem Zustand. Das Holz ist gerissen, die massiven Eichenholzfüllungen sind zusammengetrocknet, die unteren Füllungen und die Rahmenkonstruktion verwittert und brüchig, Holzteile sind abgeplatzt. Dutzende von Nägeln halten die doppelwandige Türe – außen aus Hartholz (Eiche), innen aus Weichholz (Kiefer) – notdürftig zusammen. Sie wurden eingeschlagen, um ein Arbeiten des Holzes zu verhindern, erklärt der Fachmann. Die Folge dieser „Absperrung“ ist eine starke Rissbildung beider Türblätter.

Die Türe muss in ihre Bestandteile zerlegt, Beschläge und Riegel abgenommen, Profile und Füllungen von der schwarzen, verwitterten Leinöloberfläche befreit werden. Bänder, Schließbleche und die beiden Türknöpfe, die ebenfalls noch aus der Barockzeit stammen, werden von der Kunstschlosserei Karlheinz Schrei-

Eine knifflige Aufgabe ist die Veränderung der historischen Riegel. Sie müssen „umgekröpft“ werden, bevor sie wieder an den Originalstellen befestigt werden: Eine sehr aufwendige Arbeit, die notwendig ist, weil die Türe beim neuerlichen Einbau ins Seitenportal umgekehrt angeschlagen worden war. Die restaurierten Bänder werden auf der entgegengesetzten Seite angebracht, dabei die Originalabdrücke sichtbar gemacht. Ein Zugeständnis an die baulichrechtlichen Auflagen. Die Türe muss sich nämlich nach außen öffnen lassen. Anstelle des verloren gegangenen alten Kastenschlosses wird in die Türe außerdem ein modernes, mit dem Türblatt bündiges Zylinderschloss eingebaut.

Diffizil ist das Einsetzen der abgeplatzten Holzteilchen. Mit viel Einfühlungsvermögen belegt der Restaurator die Fehlstellen mit Holzstreifen aus alten Eichenholzfassböden, verleimt sie sorgsam, fast unsichtbar. Die beiden

unteren, nicht aus der Zeit stammenden und verwitterten Türfüllungen fertigt er an nach einer vergleichbaren doppelflügeligen Pfälzer Barocktüre aus seinem Fundus. Zuletzt erhält die Türoberfläche eine Öllasur mit Pigmentzusatz gegen UV-Stahlen und zwei Transparentanstriche.

Nach 273 aufgeschriebenen Arbeitsstunden ist die Türe damit bis ins Detail restauriert. Da auch der hässlich Betonvorbau mit Flachdach aus den 1950er Jahren inzwischen abgebrochen wurde, beginnt das große „Türetauschen“: Die um 1960 entstandenen Kupferblechtüre des Vorbaus wird an die Kirchenseite versetzt, an der bis dahin die jetzt restaurierte Barocktüre war. Diese erhält ihren alten Stammplatz zurück.
