## Umfangreiche Restaurierungsarbeiten

# Das Hauptportal der Pfarrkirche St. Jakobus erhält seine Barocktür zurück

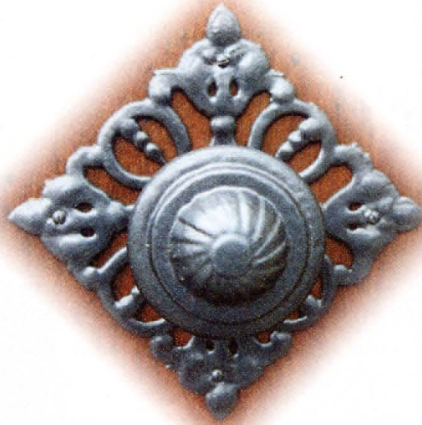
Die Kirche hatte 1973 einen Vorbau aus Beton erhalten, mit Flachdach und einer Eingangstür aus Kupferblech. Der

eigentliche Eindruck des Hauptportals war durch den Anbau völlig verändert. Das barocke Eingangsgewände aus Sandstein war von außen nicht mehr zu sehen.
